# 岩土工程勘察报告

(详细勘察)

工程名称：广西广投北海绿色生态铝一期项目年产  
200万吨氧化铝及配套工程岩土工程勘  
察项目（1#综合办公楼、多功能厅、2#3#  
生产值班楼、4#维护楼、5#6#生产值班  
楼、7#食堂、架空连廊）

工程地址：北海市铁山港区

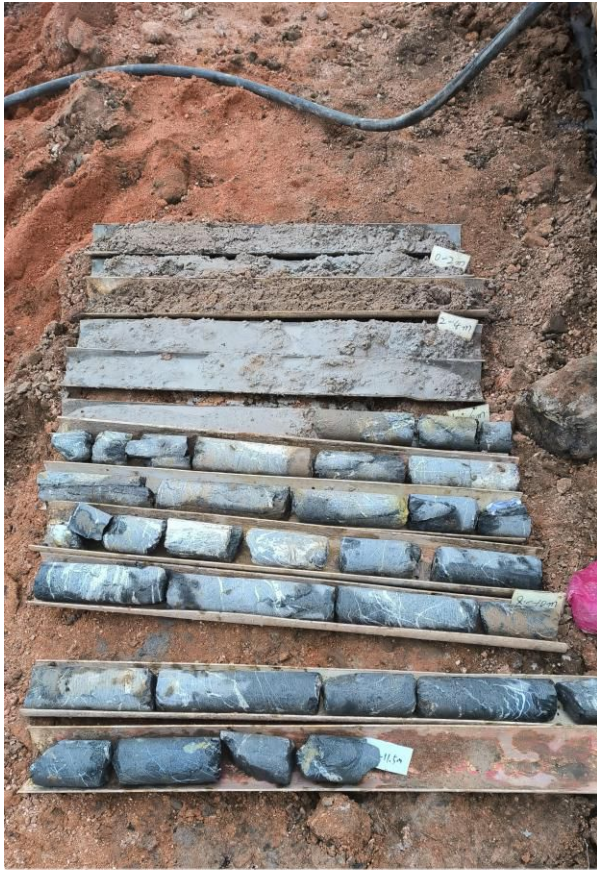
照片13 ZK12 钻孔岩芯

项目名称:广西广投北海绿色生态铝一期项目年产200万吨氧化铝及配套工程岩土工程勘察项目(1#综合办公楼、多功能厅、2#3#生产值班楼、4#维护楼、5#6#生产值班楼、7#食堂、架空连廊)  
 钻孔编号:ZK12  
 深度(m):11.5  
 描述员:韦红雄  
 勘察单位:广西壮族自治区水利电力勘测设计研究院有限责任公司  
 拍照时间:2023-12-20 10:52:28

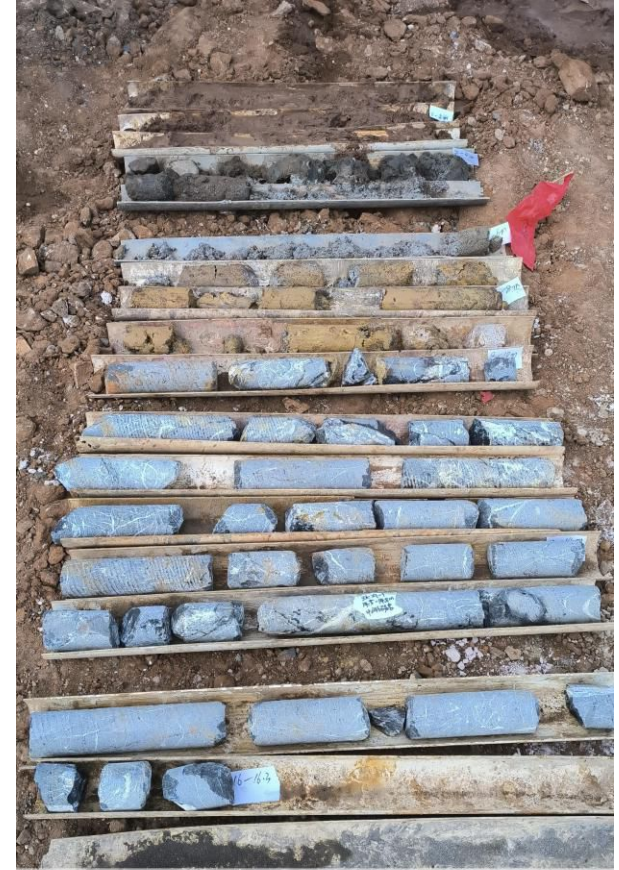
照片15 ZK27 钻孔岩芯

项目名称:广西广投北海绿色生态铝一期项目年产200万吨氧化铝及配套工程岩土工程勘察项目(1#综合办公楼、多功能厅、2#3#生产值班楼、4#维护楼、5#6#生产值班楼、7#食堂、架空连廊)  
 钻孔编号:ZK27  
 深度(m):16.3  
 描述员:韦红雄  
 勘察单位:广西壮族自治区水利电力勘测设计研究院有限责任公司  
 拍照时间:2023-12-01 10:52:32

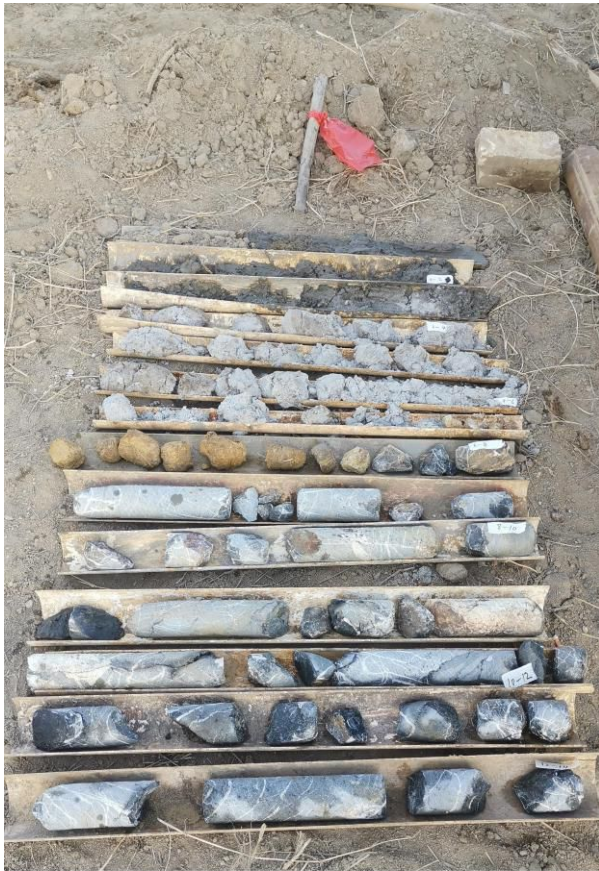
照片 16 ZK30 钻孔岩芯

项目名称:广西广投北海绿色生态铝一期项目年产200万吨氧化铝及配套工程岩土工程勘察项目(1#综合办公楼、多功能厅、2#3#生产值班楼、4#维护楼、5#6#生产值班楼、7#食堂、架空连廊)  
 钻孔编号:ZK30  
 深度(m):14  
 描述员:陆高正  
 勘察单位:广西壮族自治区水利电力勘测设计研究院有限责任公司  
 拍照时间:2023-12-15 16:35:20  
 钻孔类型:技术孔  
 项目负责人:甘彬  
 编录员:杨文韬

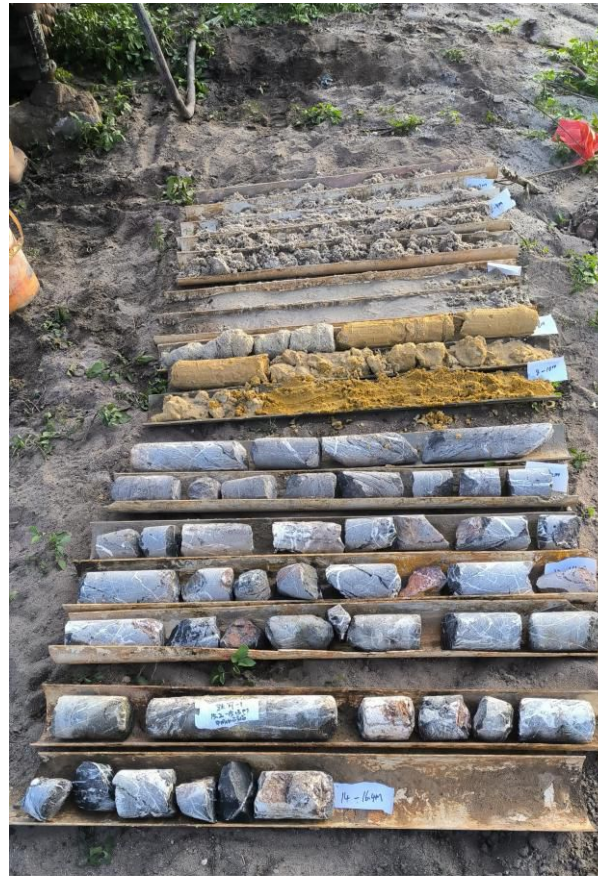
照片 17 ZK37 钻孔岩芯

项目名称:广西广投北海绿色生态铝一期项目年产200万吨氧化铝及配套工程岩土工程勘察项目(1#综合办公楼、多功能厅、2#3#生产值班楼、4#维护楼、5#6#生产值班楼、7#食堂、架空连廊)  
 钻孔编号:ZK37  
 深度(m):16.4  
 描述员:韦红雄  
 勘察单位:广西壮族自治区水利电力勘测设计研究院有限责任公司  
 拍照时间:2023-12-08 16:58:54  
 钻孔类型:技术孔  
 项目负责人:甘彬  
 编录员:覃巧

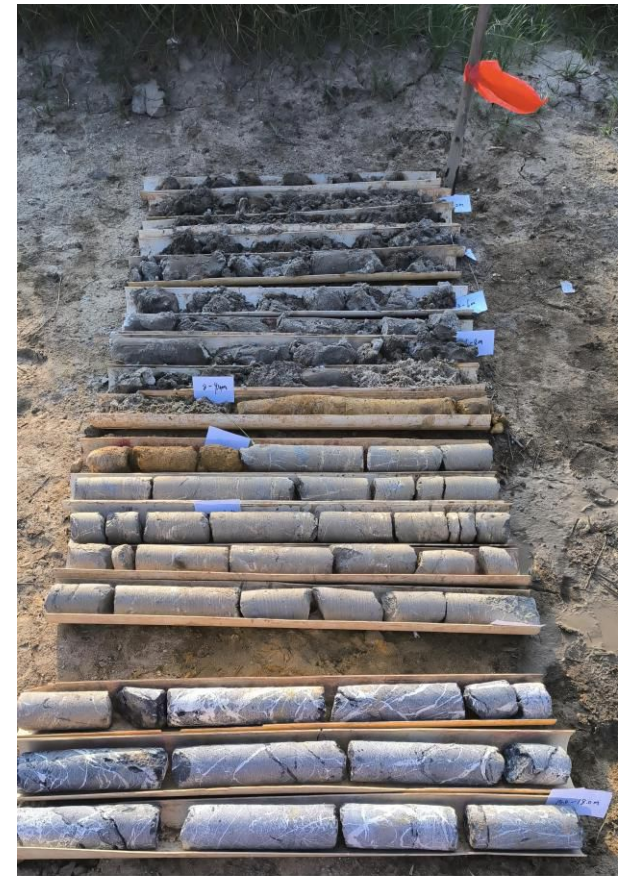
照片 18 ZK40 钻孔岩芯

项目名称:广西广投北海绿色生态铝一期项目年产200万吨氧化铝及配套工程岩土工程勘察项目(1#综合办公楼、多功能厅、2#3#生产值班楼、4#维护楼、5#6#生产值班楼、7#食堂、架空连廊)  
 钻孔编号:ZK40  
 深度(m):18  
 描述员:韦红雄  
 勘察单位:广西壮族自治区水利电力勘测设计研究院有限责任公司  
 拍照时间:2023-11-25 16:35:48  
 钻孔类型:鉴别孔  
 项目负责人:甘彬  
 编录员:杨文韬

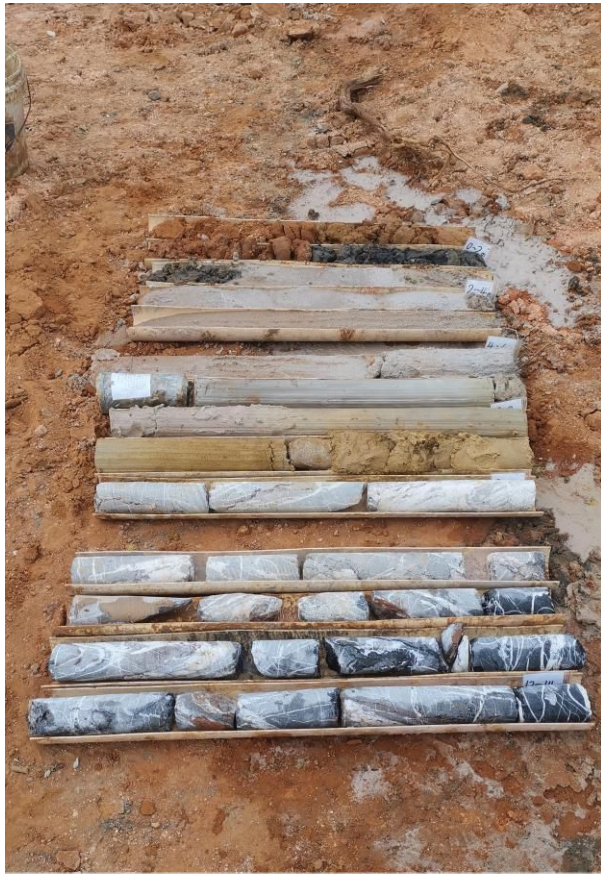
照片19 ZK50 钻孔岩芯

项目名称:广西广投北海绿色生态铝一期项目年产200万吨氧化铝及配套工程岩土工程勘察项目(1#综合办公楼、多功能厅、2#3#生产值班楼、4#维护楼、5#6#生产值班楼、7#食堂、架空连廊)  
 钻孔编号:ZK50  
 深度(m):14  
 描述员:梁小宁  
 勘察单位:广西壮族自治区水利电力勘测设计研究院有限责任公司  
 拍照时间:2023-12-16 17:33:54  
 钻孔类型:技术孔  
 项目负责人:甘彬  
 编录员:杨文韬

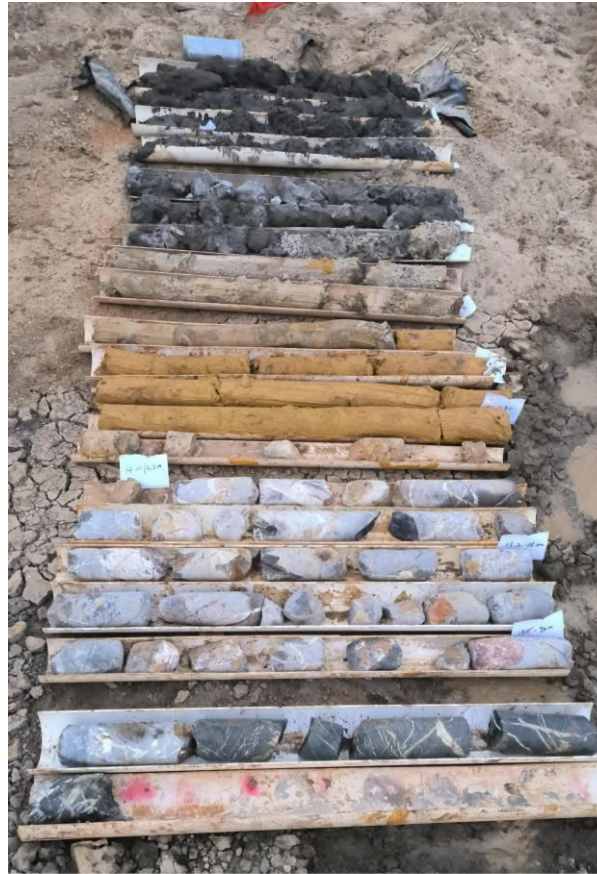
照片20 ZK66 钻孔岩芯

项目名称:广西广投北海绿色生态铝一期项目年产200万吨氧化铝及配套工程岩土工程勘察项目(1#综合办公楼、多功能厅、2#3#生产值班楼、4#维护楼、5#6#生产值班楼、7#食堂、架空连廊)  
 钻孔编号:ZK66  
 深度(m):21.2  
 描述员:韦红雄  
 勘察单位:广西壮族自治区水利电力勘测设计研究院有限责任公司  
 拍照时间:2023-11-27 17:58:26  
 钻孔类型:鉴别孔  
 项目负责人:甘彬  
 编录员:覃巧

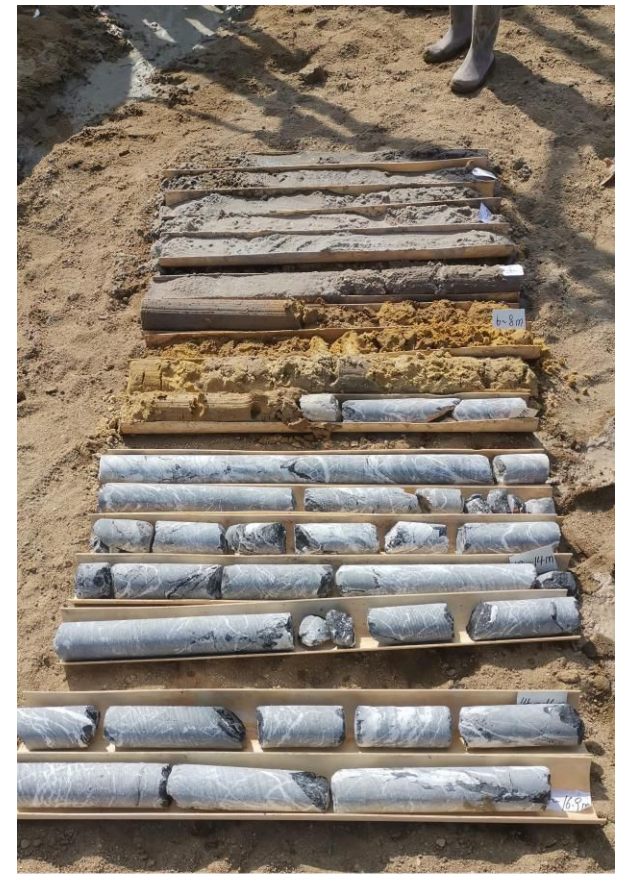
照片21 ZK72 钻孔岩芯

项目名称:广西广投北海绿色生态铝一期项目年产200万吨氧化铝及配套工程岩土工程勘察项目(1#综合办公楼、多功能厅、2#3#生产值班楼、4#维护楼、5#6#生产值班楼、7#食堂、架空连廊)  
 钻孔编号:ZK72  
 深度(m):16.9  
 描述员:梁小宁  
 勘察单位:广西壮族自治区水利电力勘测设计研究院有限责任公司  
 拍照时间:2023-12-13 13:45:30  
 钻孔类型:技术孔  
 项目负责人:甘彬  
 编录员:杨文韬

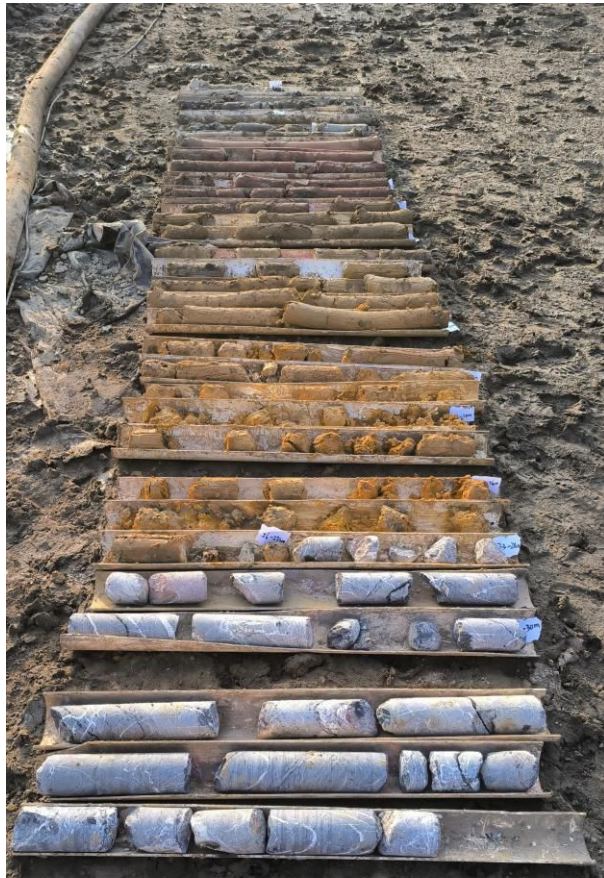
照片22 ZK79 钻孔岩芯

项目名称:广西广投北海绿色生态铝一期项目年产200万吨氧化铝及配套工程岩土工程勘察项目(1#综合办公楼、多功能厅、2#3#生产值班楼、4#维护楼、5#6#生产值班楼、7#食堂、架空连廊)  
 钻孔编号:ZK79 钻孔类型:技术孔  
 深度(m):32.7 项目负责人:甘彬  
 描述员:陆高正 编录员:覃巧  
 勘察单位:广西壮族自治区水利电力勘测设计研究院有限责任公司  
 拍照时间:2023-11-28 16:46:10

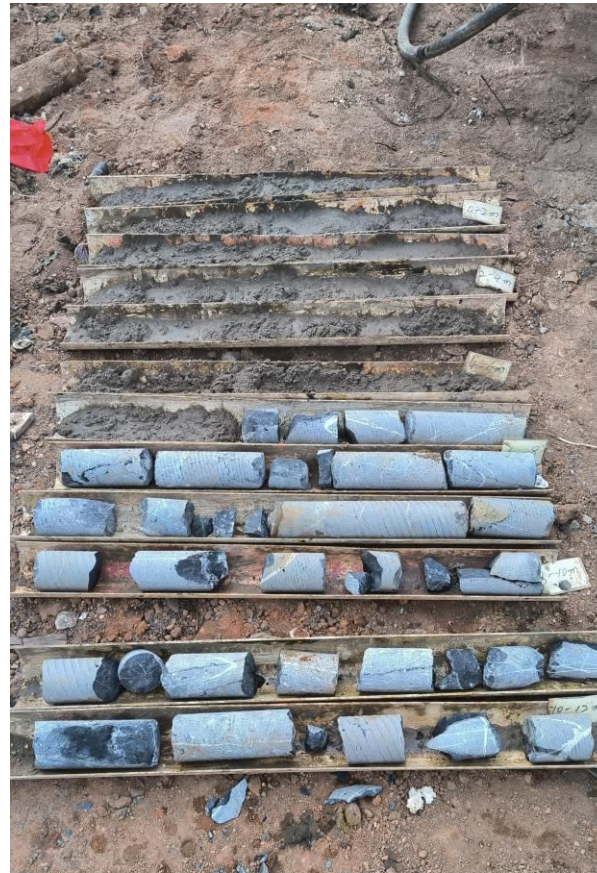
照片23 ZK95 钻孔岩芯

项目名称:广西广投北海绿色生态铝一期项目年产200万吨氧化铝及配套工程岩土工程勘察项目(1#综合办公楼、多功能厅、2#3#生产值班楼、4#维护楼、5#6#生产值班楼、7#食堂、架空连廊)  
 钻孔编号:ZK95 钻孔类型:鉴别孔  
 深度(m):12 项目负责人:甘彬  
 描述员:韦红雄 编录员:覃巧  
 勘察单位:广西壮族自治区水利电力勘测设计研究院有限责任公司  
 拍照时间:2023-12-21 15:08:32

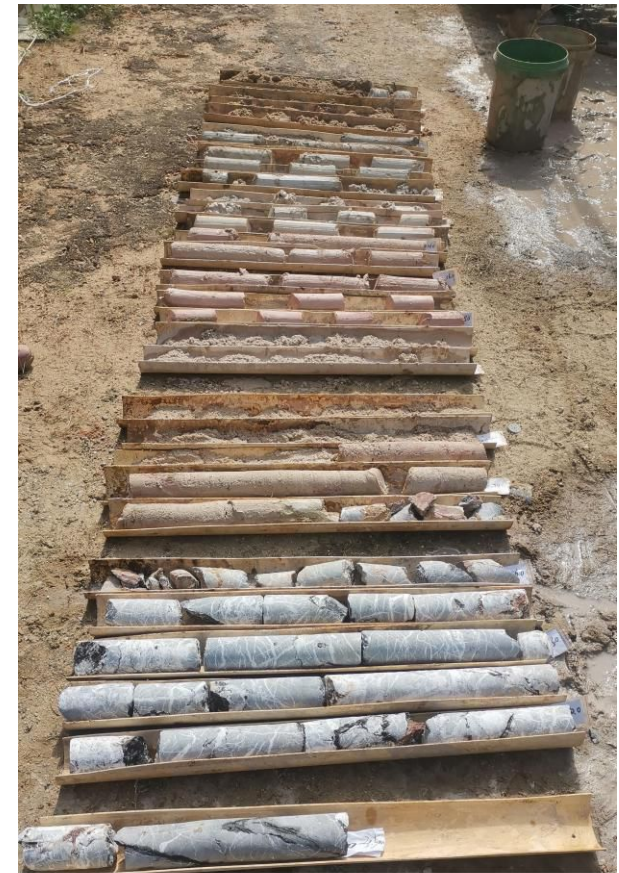
照片24 ZK103 钻孔岩芯

项目名称:广西广投北海绿色生态铝一期项目年产200万吨氧化铝及配套工程岩土工程勘察项目(1#综合办公楼、多功能厅、2#3#生产值班楼、4#维护楼、5#6#生产值班楼、7#食堂、架空连廊)  
 钻孔编号:ZK103 钻孔类型:鉴别孔  
 深度(m):30.5 项目负责人:甘彬  
 描述员:梁铭鸿 编录员:杨文韬  
 勘察单位:广西壮族自治区水利电力勘测设计研究院有限责任公司  
 拍照时间:2023-12-21 12:21:35
